## Zweithöchstes Bauwerk im Aargau – Eine Sanierung der besonderen Art Hochkamin der Jura Cement Fabrik, Wildegg AG

Autor: Marco Schwarz, Betosan AG,  
Aarau

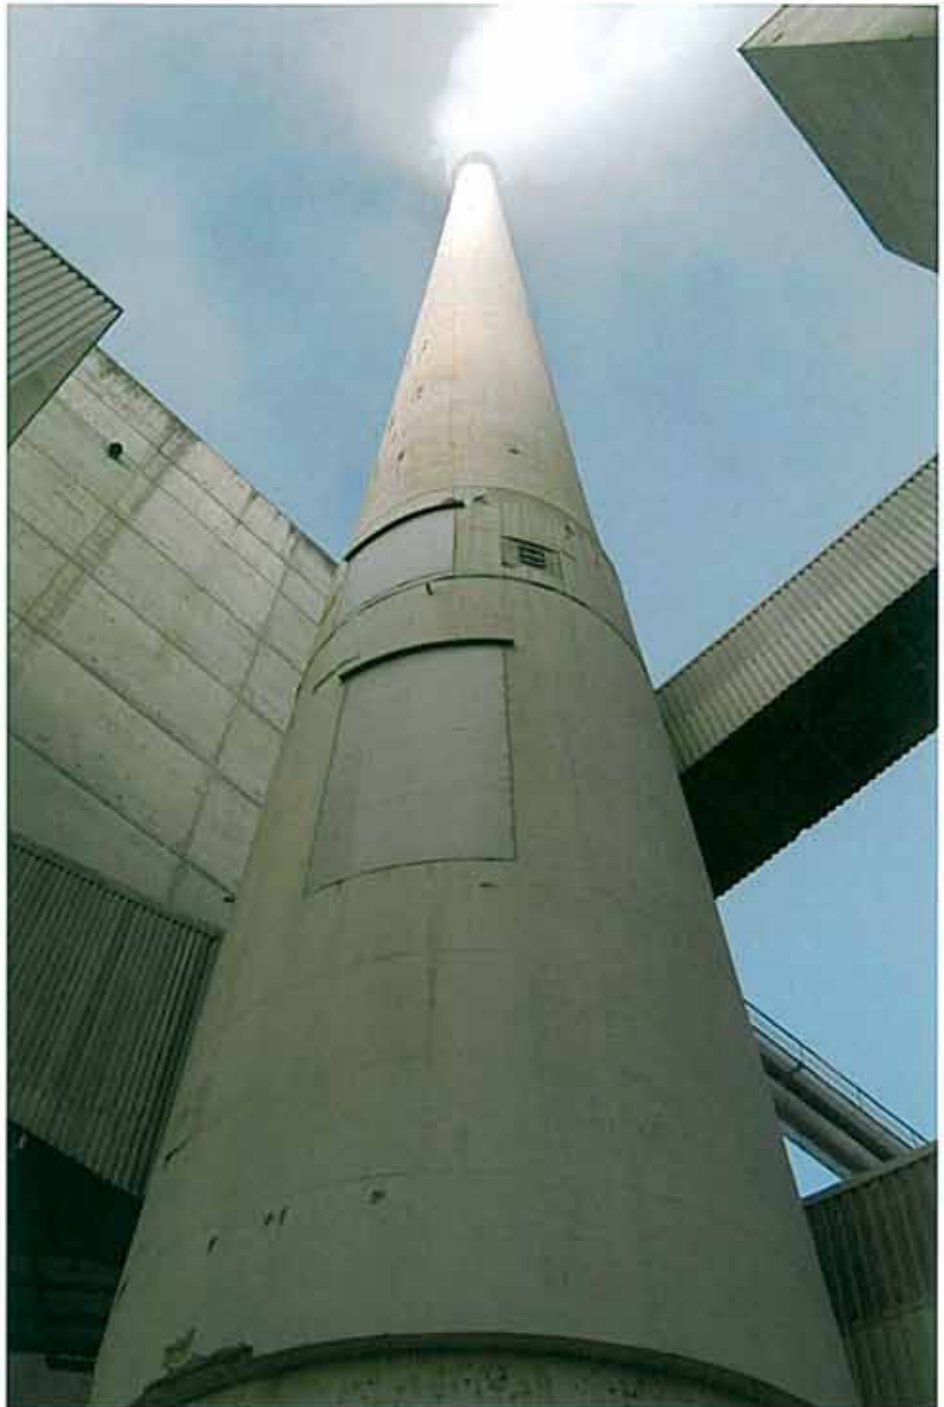
Die frei bewitterte Betonoberfläche wurde im Verlaufe der Zeit durch Umwelteinflüsse, insbesondere Schadstoffe in der Luft und Schmutzablagerungen stark in Mitleidenschaft gezogen. Grossflächige Betonabplatzungen, stark korrodierende Armierungseisen; insbesondere im oberen Drittel, Rissbildungen und Erosionserscheinungen signalisierten der Jura Cement Fabrik vorhandene Mängel und Schäden am Bauwerk.

*Ansicht Kamin vor Sanierung*

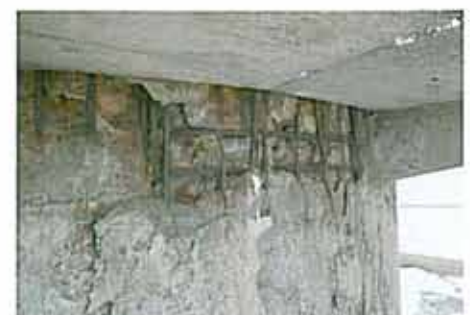
wehrung zum Teil komplett aufgelöst hatte. Starke Lochfrasskorrosion führte zur plattenartigen Abschälung der äusseren drei bis vier Zentimeter Beton.

Die Ursachen der Betonschäden sind hauptsächlich auf die ursprüngliche Schadstoffinfiltration, die zu geringe Be-

*Detail Schadenaufnahme vor Sanierung*

tondeckung sowie die dauernden Nass-Trocken-Zyklen (Eigentemperatur Kamin rund 23°C) zurückzuführen. Die Alkalität des Betons ist bis zu den Armierungseisen neutralisiert, so dass der Korrosionsprozess ungehindert stattfinden konnte.

Die gesamte Aussenfläche wurde mit Wasserhöchstdruck gereinigt, um den bestehenden Altanstrich sowie die Zementhaut zu entfernen. Die Bewehrung wurde bis auf eine Tiefe von 16 mm mittels hydrodynamischen Betonabtrags freigelegt. Im Bereich von stark korrodierter Bewehrung und grossflächigen Betonabplatzungen sogar bis auf 60 mm, also halber Betonquerschnitt. Somit musste die Statik ständig überprüft werden und eine Sanierung in Etappen wurde unumgänglich.

Die Ausbruchstellen wurden mit faserverstärktem Reprofiliermörtel, appliziert im Nassspritzverfahren, ergänzt. Um den hohen Anforderungskriterien der Sanierung gerecht zu werden, wurde der ganze Kamin mit einer 2–3 mm starken Flächenspachtelung, einer hydrophobierenden Imprägnierung sowie anschliessender rissüberbrückenden Acryldispersion geschützt.

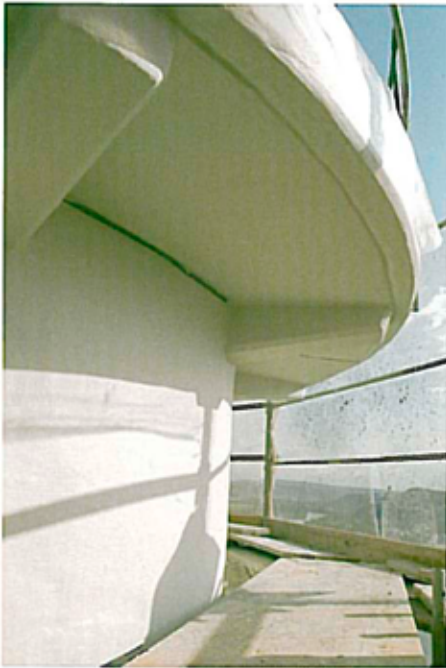
Sanierter Kamin im Endzustand

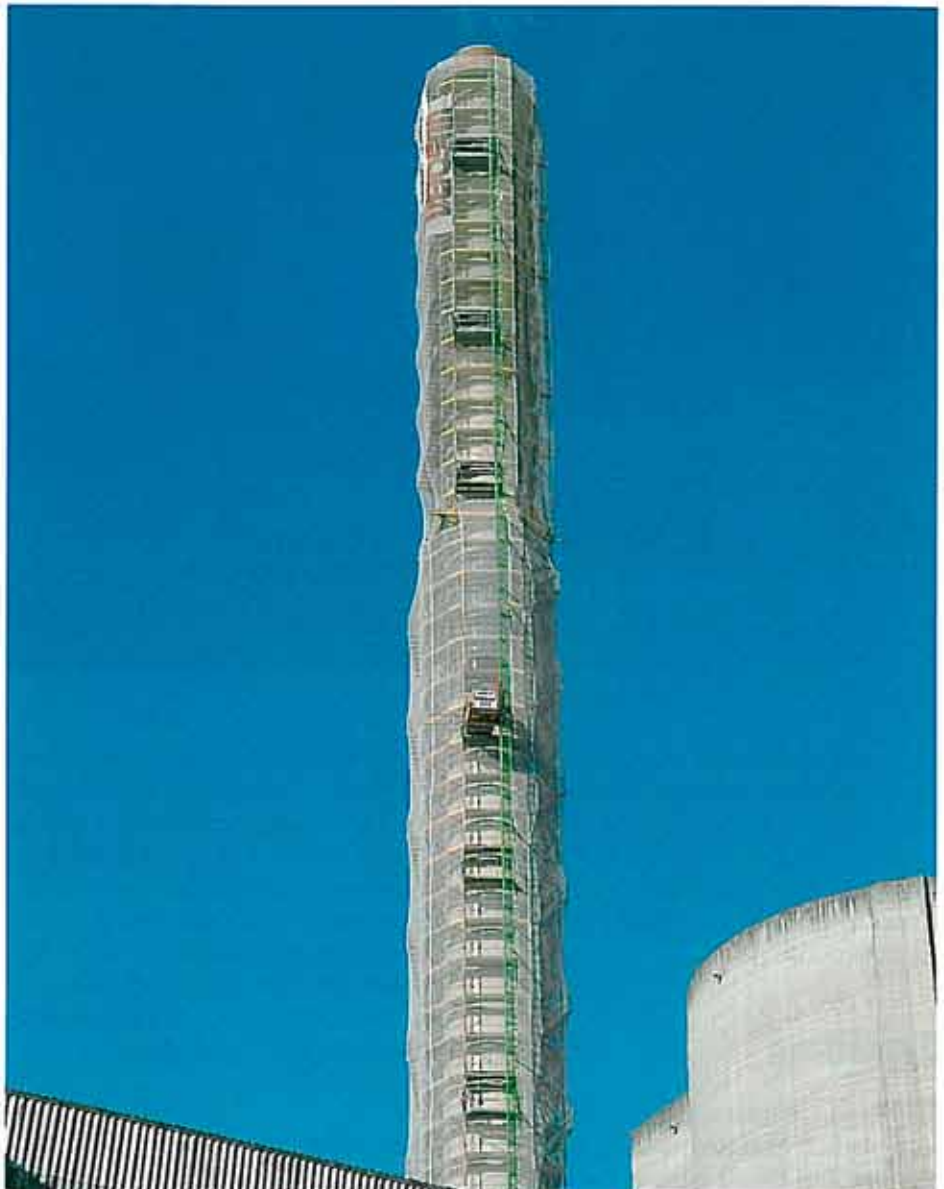
*Ansicht Kamin während der Sanierung*
