Asbest erkennen, fachgerecht entfernen und entsorgen!

ASBEST

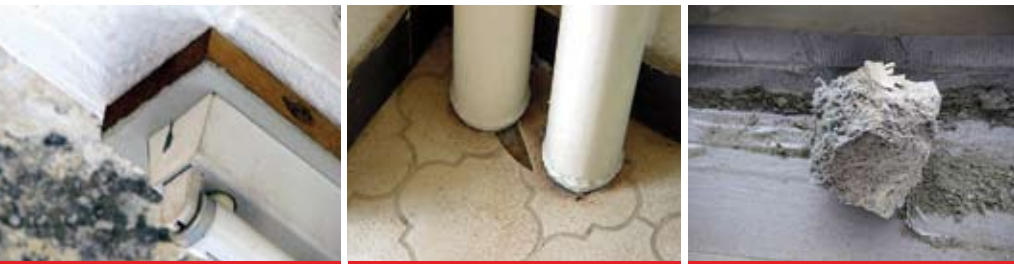
Asbesthaltige Leichtbauplatte

Asbesthaltiger Bodenbelag

Asbesthaltiger Unterlagsboden
