## Zweithöchstes Bauwerk im Aargau – Eine Sanierung der besonderen Art Hochkamin der Jura Cement Fabrik, Wildegg AG

Autor: Marco Schwarz, Betosan AG,  
Aarau

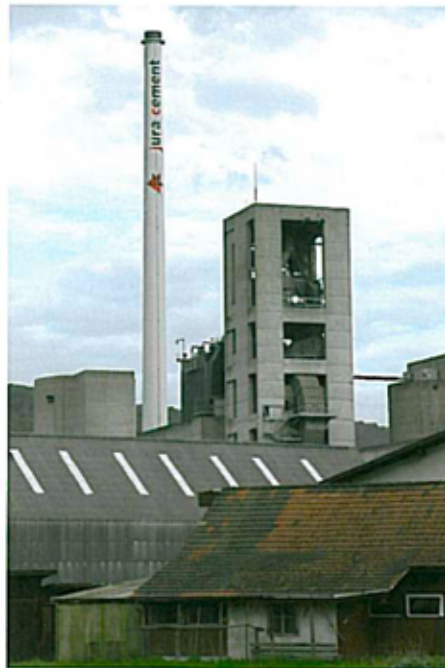
Die gesamte Aussenfläche wurde mit Wasserhöchstdruck gereinigt, um den bestehenden Altanstrich sowie die Zementhaut zu entfernen. Die Bewehrung wurde bis auf eine Tiefe von 16 mm mittels hydrodynamischen Betonabtrags freigelegt. Im Bereich von stark korrodierter Bewehrung und grossflächigen Betonabplatzungen sogar bis auf 60 mm, also halber Betonquerschnitt. Somit musste die Statik ständig überprüft werden und eine Sanierung in Etappen wurde unumgänglich.

Die Ausbruchstellen wurden mit faserverstärktem Reprofiliermörtel, appliziert im Nassspritzverfahren, ergänzt. Um den hohen Anforderungskriterien der Sanierung gerecht zu werden, wurde der ganze Kamin mit einer 2–3 mm starken Flächenspachtelung, einer hydrophobierenden Imprägnierung sowie anschliessender rissüberbrückenden Acryldispersion geschützt.

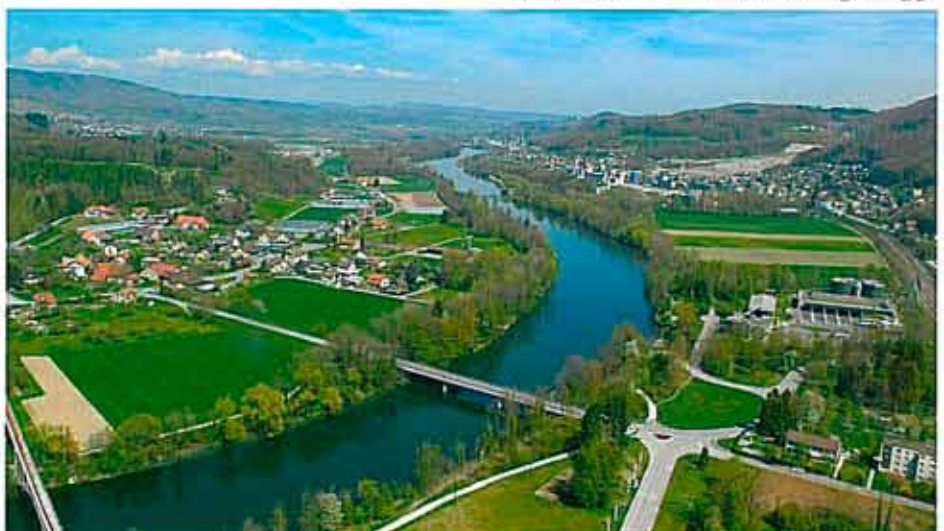
*Ausblick aus 125 m Richtung Brugg*
